# WEB Certificate of Inspected Car

## マツダ アクセラスポーツ マツダスピード(グレー)

| 年式 | H18年 | 車検 | | 排気 | 2300 <sub>CC</sub> | メーター | 交換無 | 走行 | 26,411km<br>(交換前 交換後) |

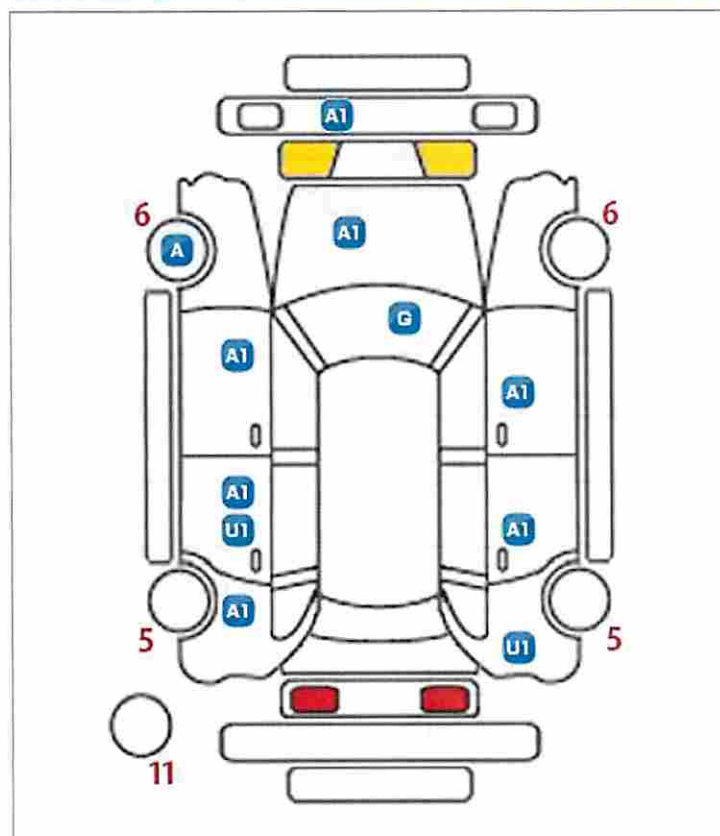
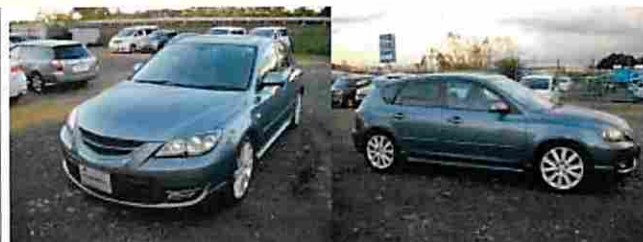
### エクステリアの状態

| <p>評価点<br/><b>4</b>点</p> | 走行に支障が無い状態 | 中古車として良好 | 中古車として特に良好 | 外装 | ★★★★ キズ、ヘコミなどが少なく、良好な状態です。 |
| | キズ、ヘコミが少なく、全体的には良好です。 | | | 車台番号 | BK3P-301212 |
