# WEB Certificate of Inspected Car

## トヨタ オーリス 150X Sパッケージ(加)

| 年式 | H19年 | 車検 | H24年07月 | 排気 | 1500 <sub>CC</sub> | メーター | 交換無 | 走行 | 34,807km<br>(交換前 交換後) |

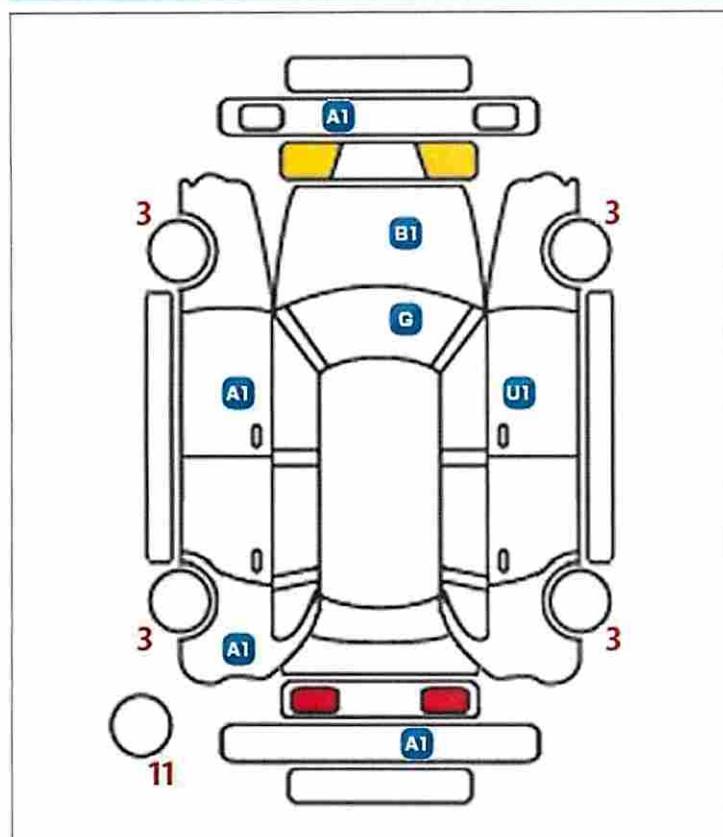
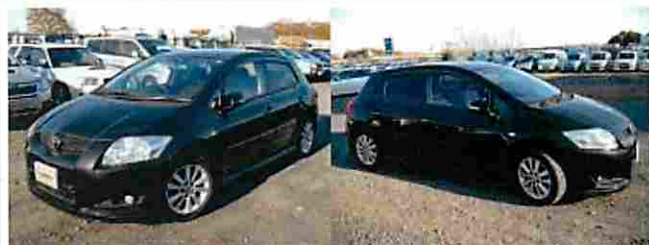
### エクステリアの状態

| <p>評価点<br/><b>4</b>点</p> | 走行に支障が無い状態<br> | | | 中古車として良好 | 中古車として特に良好 | 外装 | ★★★★ キズ、ヘコミなどが少なく、良好な状態です。 |
| | R 1 2 3 3.5 <b>4</b> 4.5 5 6 S | | | | | 内装 | ★★★★ 目立たないダメージがありますが、良好な状態です。 |
| | キズ、ヘコミが少なく、全体的には良好です。 | | | | | 検査日 | 2011年12月23日 |

| ミラーA<br>ハンドル擦れ<小> | シートすれ<小><br>外装薄線キズ | ドア内張りすれ<小><br>外装小傷有 | ビラー内張りA<小><br>Fガラス飛び石<小> |
