# WEB Certificate of Inspected Car

## トヨタ ラクティス GLパッケージ(7人)

| 年式 | H20年 | 車検 | | 排気 | 1500<br>CC | メーター | 交換無 | 走行 | 42,404km<br>(交換前 交換後) |

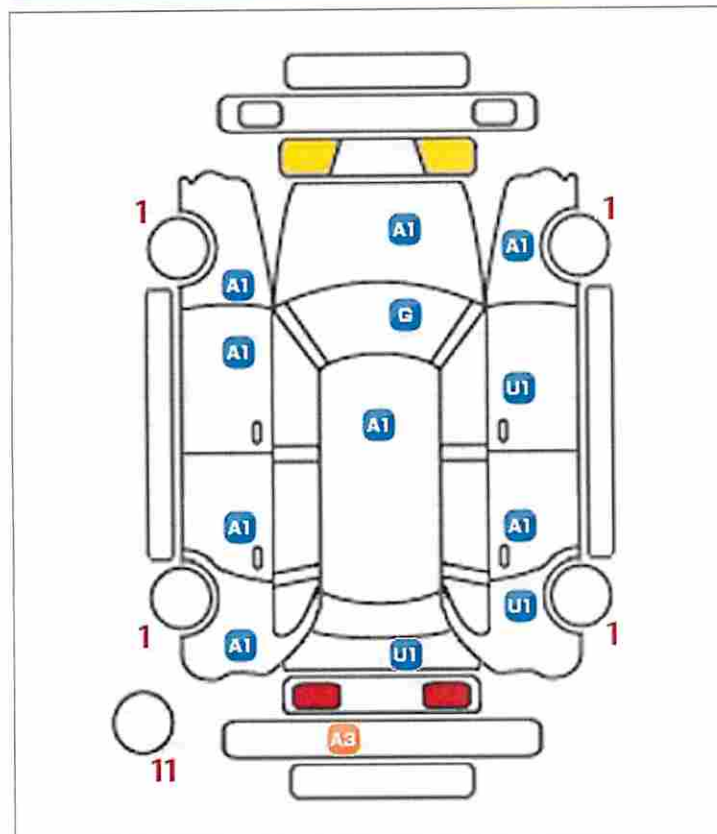
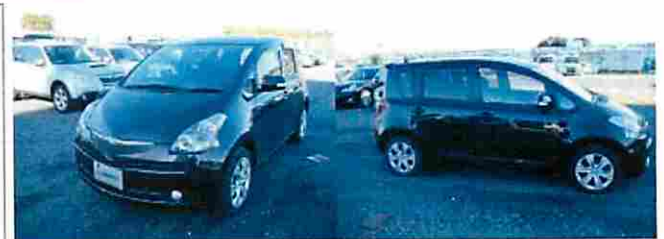
### エクステリアの状態

| | <p>キズ、ヘコミが少なく、全体的には良好です。</p> | | | 検査日 | 2011年12月09日 | |

| ミラーA<br>荷室汚れ<中><br>外装小傷有 | 室内汚れ有<br>荷室A<中><br>Fガラス飛び石<小> | シートすれ<小><br>ハンドル擦れ<小><br>ホイールカバー削れ | ピラー内張りA<小><br>外装薄線キズ<br>シートカバー付き |
