# WEB Certificate of Inspected Car

## スバル インプレッサWRX 5ドア STI Aライン(カ)

| 年式 | H21年 | 車検 | H24年04月 | 排気 | 2500 <sub>CC</sub> | メーター | 交換無 | 走行 | 39,430km<br>(交換前 交換後) |

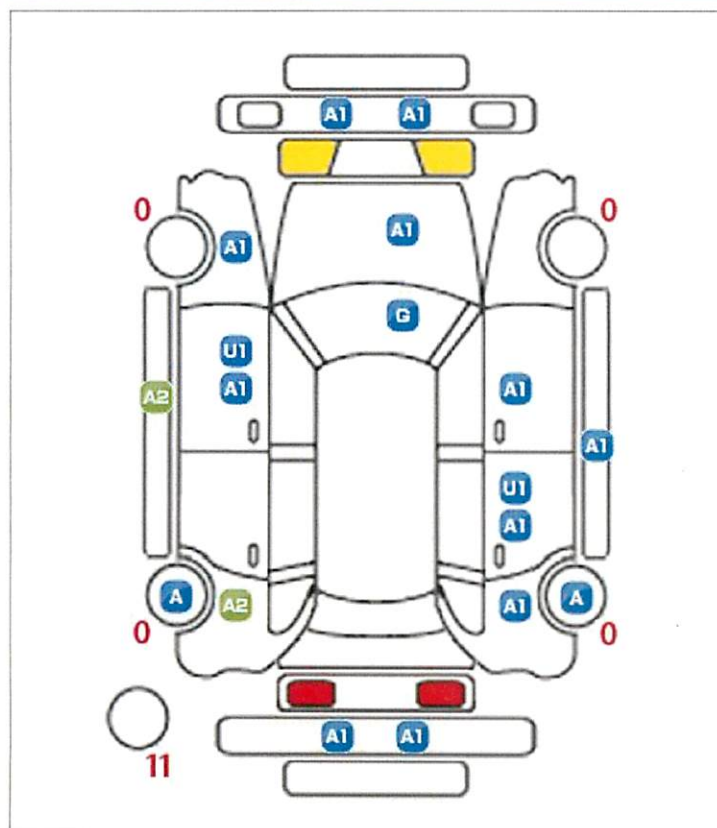
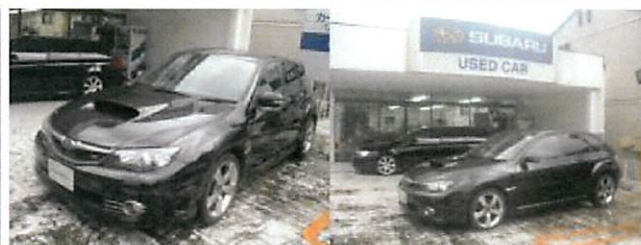
### エクステリアの状態

| | キズ、ヘコミが少なく、全体的には良好です。 | | | <b>検査日</b> | 2011年12月01日 |

| ☆主要装備6項目作動OK☆<br>外装薄線キズ | オーディオレス<br>外装小傷有 | 運転席わき切れ<小><br>Fガラス飛び石<小> | 荷室A<小> |
